福島第一原子力発電所事故の概要

平成23年6月 原子力安全・保安院「東京電力福島第一原子力発電所における原子力災害対策を踏まえた緊急安全対策の対応状況等について（若狭地域の原子力発電所関係）」から抜粋

福島第一原子力発電所の状況

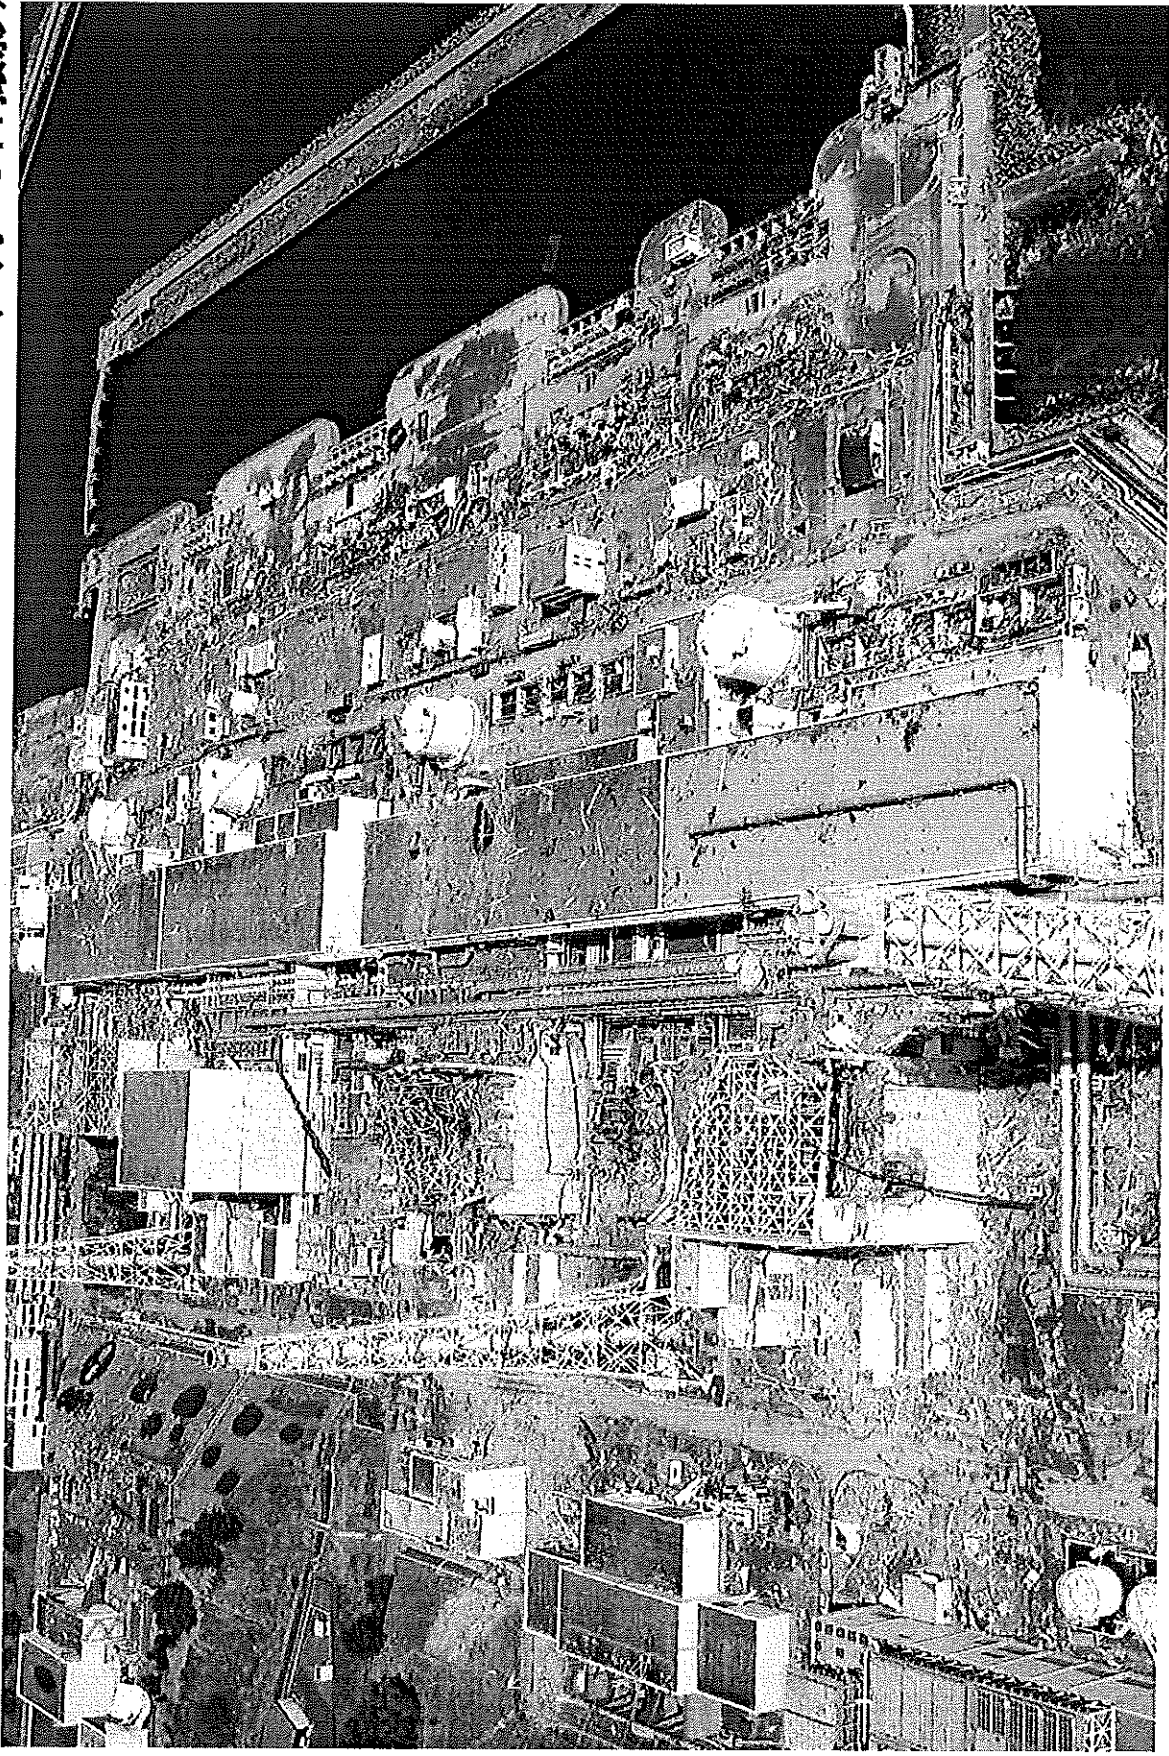
(3月25日撮影)

写真奥から1号機、一番手前が4号機

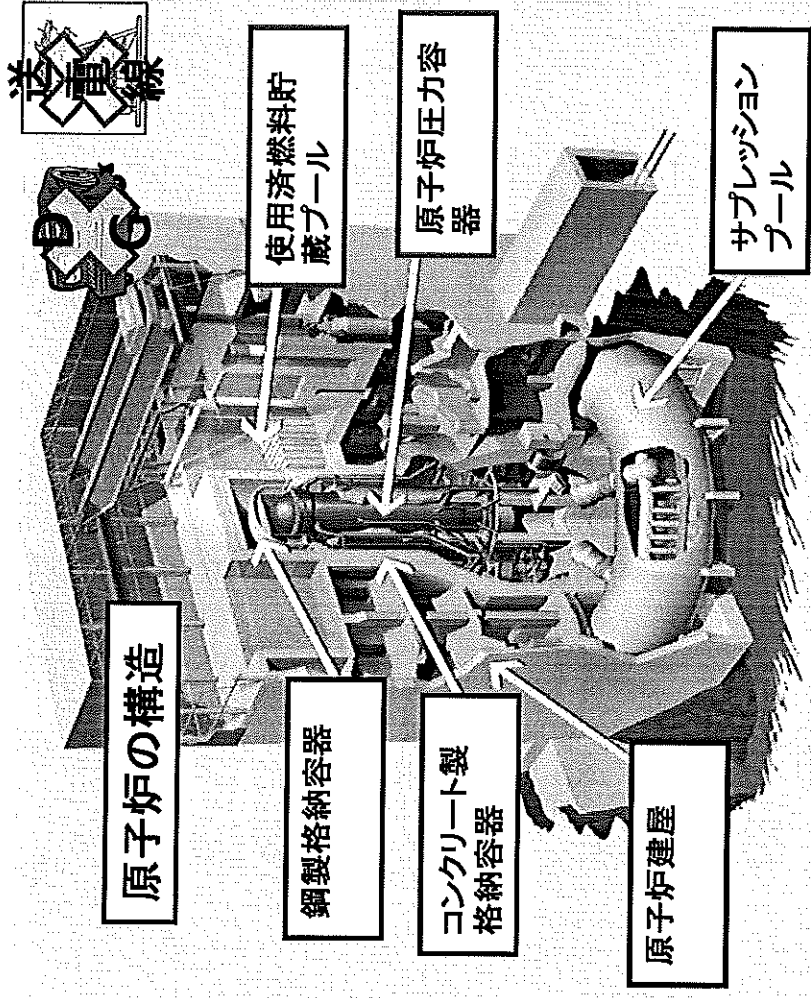
(止める機能)
地震により制御棒は挿入し自動停止した。

(冷やす機能)
津波により電源や海水冷却機能を喪失

これらの要因により原子炉の冷却機能を維持することができなかつたため、炉心溶融にまで至るとともに、原子炉建屋外へ放射性物質が放出され、原子力災害に至った。
